Compte-Rendu Atelier Moteur du 12 et 13-11-2019

Par Gérard

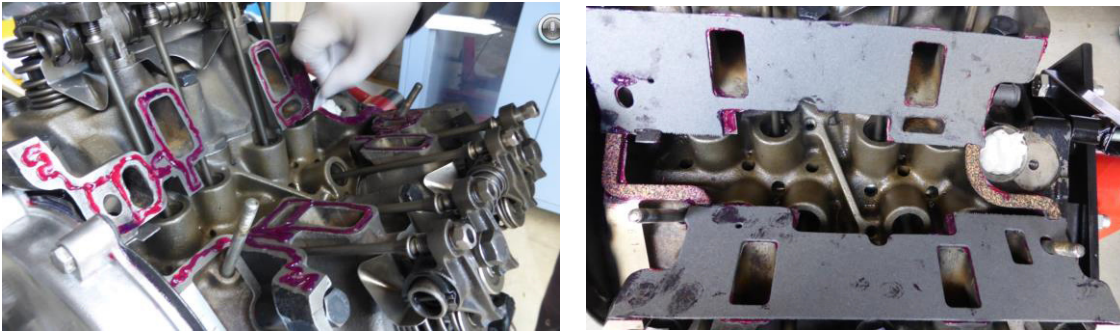
Pose du Collecteur de distribution :

La RTA est très précise sur ce point. La note de RETEX trouvé par Rémi (bravo pour ses recherches) n'apporte pas grand-chose : juste mettre un peu plus de pâte à joint sur le bord haut du collecteur ; mais vu la dose que l'on met, on est couvert.

Nous avons ajusté la longueur des joints liège pour ne pas avoir de déformée.

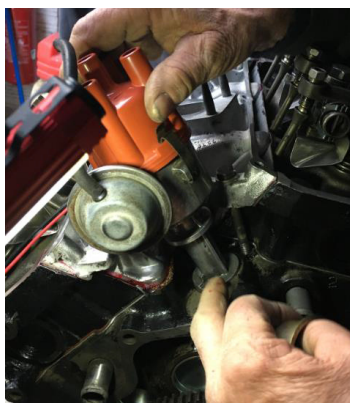
Pose de l'allumage

L'allumage a été posé mais pas encore réglé selon la RTA. On a cherché longtemps le doigt de fixation de celui-ci.

L'allumage électronique a été posé. Il a fallu limer le support pour le faire rentrer dans notre allumage.
