CR de l'atelier trains/freins/direction du mardi midi 22/10/2019

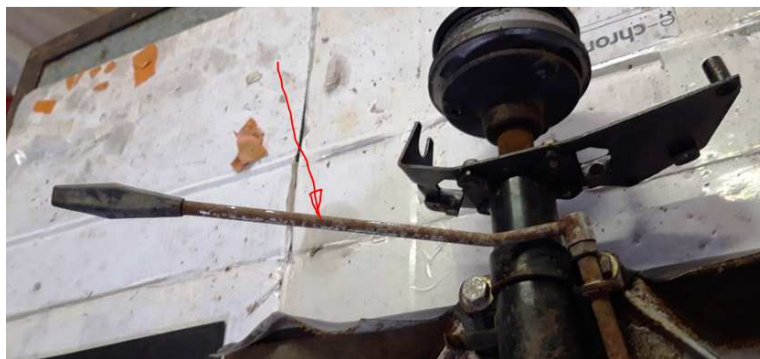
Dépose du levier/axe de fonctionnement des phares (levier à nettoyer et chrome à refaire, photo ci-dessous).

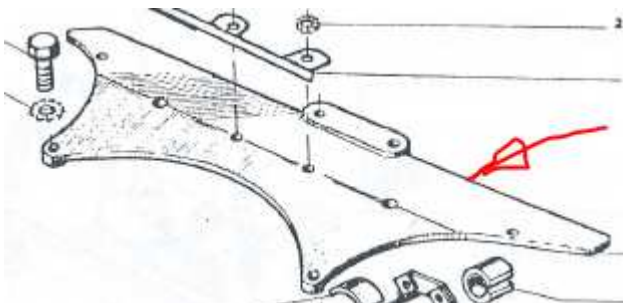
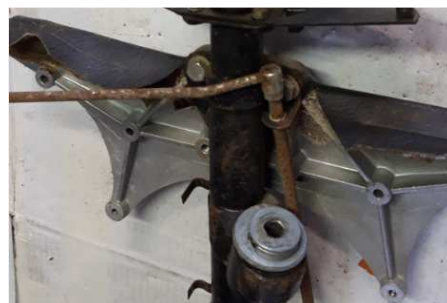
Dépose du support de colonne / tableau de bord (cette pièce est partiellement couvert de 'skaï' car juste en dessous du panneau des compteurs/compte-tours lui aussi couvert de skaï, donc un élément pour une future activité 'skaï', voir image / photo du revers ; la pièce est stocké sur l'étagère DIRECTION)

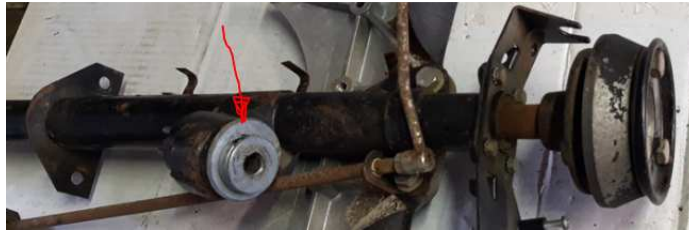
Tentative de dépose du Neiman, HS et sans clef (voir photo du Neiman dans son support sur colonne) : pas terminé, il s'avère que le verrou de direction du Neiman a probablement fait des dégâts dans l'axe de la colonne de direction, ce qui empêche de sortir l'axe de la colonne, et le verrou empêche de dégager le Neiman de son support. On propose dans une future activité de :

*Neiman dans son support sur colonne*

- Sacrifier le Neiman (HS) en le coupant pour l'ôter du support (Neiman de Simca 1000, à confirmer), ou si nécessaire couper soigneusement et ouvrir le support 'cylindrique' afin de libérer le Neiman puis ressouder le support pour accueillir un nouveau Neiman
- Nettoyer la colonne + axe sans sortir l'axe, puis peinture externe + graissage interne
