# Compte-Rendu Atelier Du 4 et du 11 Février 2020

## **Rappel de la situation :**

Le beau démarrage du moteur s'est transformé en mini galère avec une fuite d'huile sous le moteur au niveau de l'embrayage (pas bon 😞) une fuite d'eau au niveau de collecteur d'admission. Analyses faites, conclusion sur la fuite d'eau faites, et nous venons de recevoir les pièces de chez Charron pour Démontage/remontage du haut moteur.

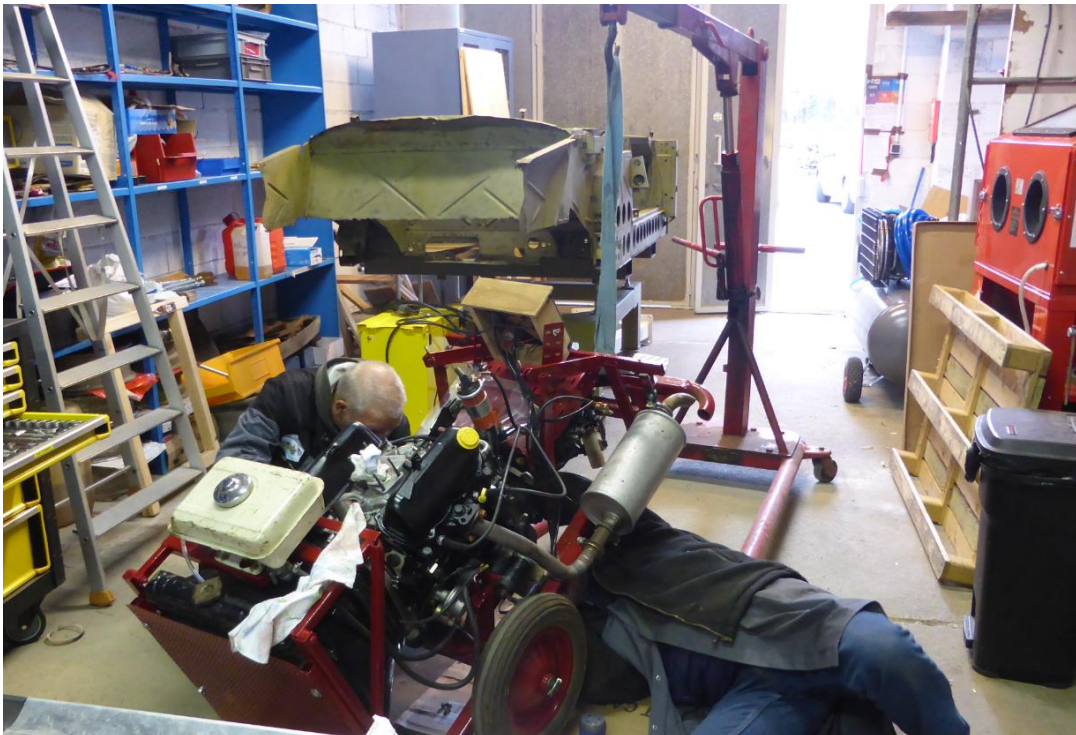
Moteur basculé et travail sous le moteur :

Pour cela, il a fallu passer sous le moteur et comme nous n'avons pas l'épaisseur d'une feuille de papier à cigarette (pas de nom ... 😊), nous avons basculé le moteur avec la chèvre pour pouvoir passer.

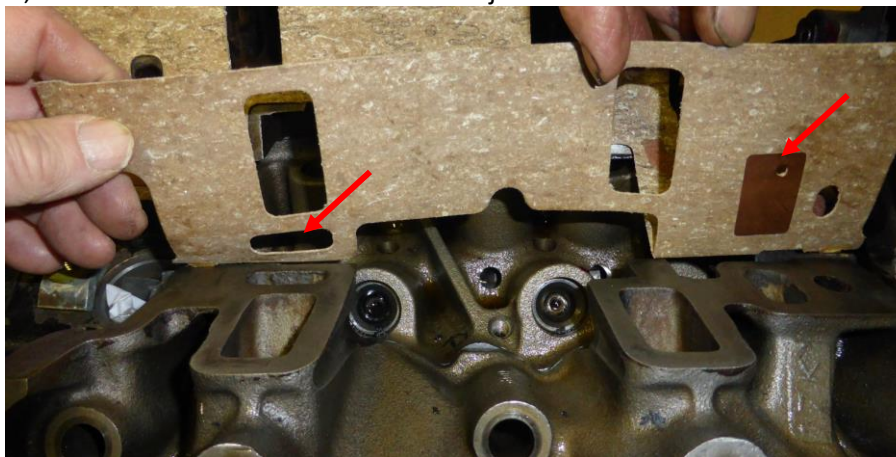
Sur la photo ci-dessous, on voit le collecteur d'admission et le joint de collecteur.

On peut comprendre de nouveau pourquoi la sortie de liquide est bloquée sur la droite : pour éviter la sortie directement vers la sortie et forcer le liquide à circuler le long des culasses pour ressortir dans le collecteur sur la gauche.

En fait, sans les blocages du joint de culasse et du joint de collecteur, il y avait un risque qu'un volume important de liquide sorte directement dans le collecteur sans passer dans le bloc moteur et/ou les culasses.

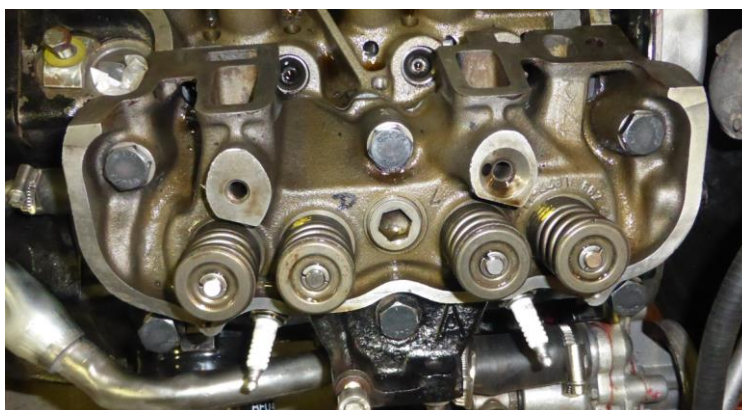
Une des culasses remontée.

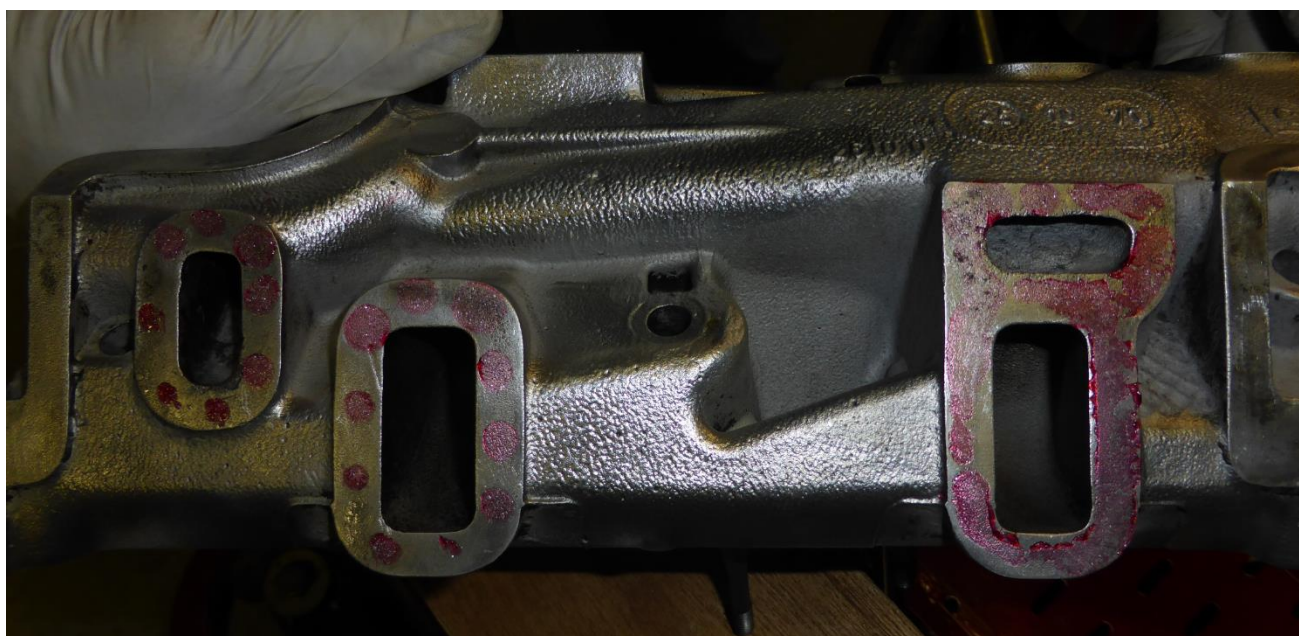
Nous avons commencé par faire un contrôle de portée du collecteur sur les culasses en mettant des points de pate à joint et en vérifiant la portée du collecteur (Voir Cr précédent).

La conclusion est que la portée est bonne avec 2 petits points faibles.

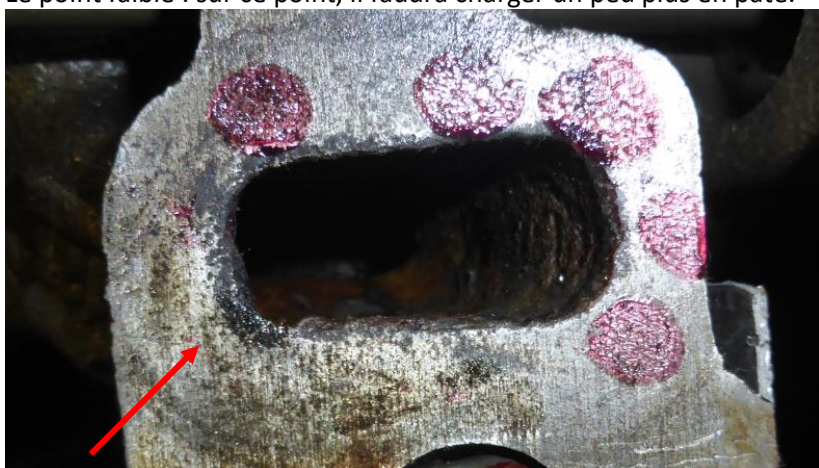
Le point faible : sur ce point, il faudra charger un peu plus en pate.

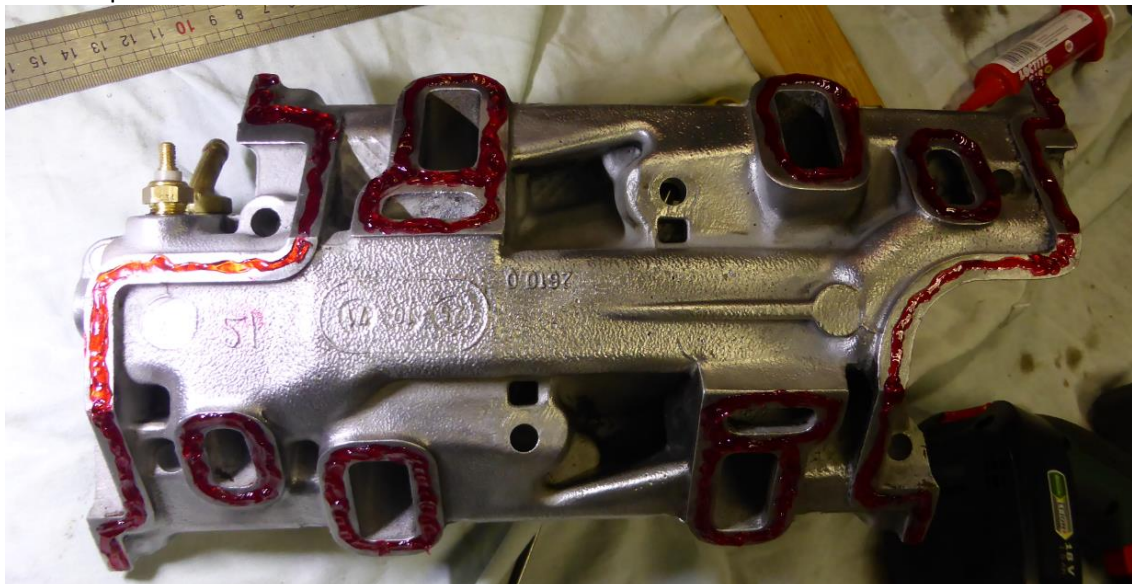
Le collecteur avec la pâte :

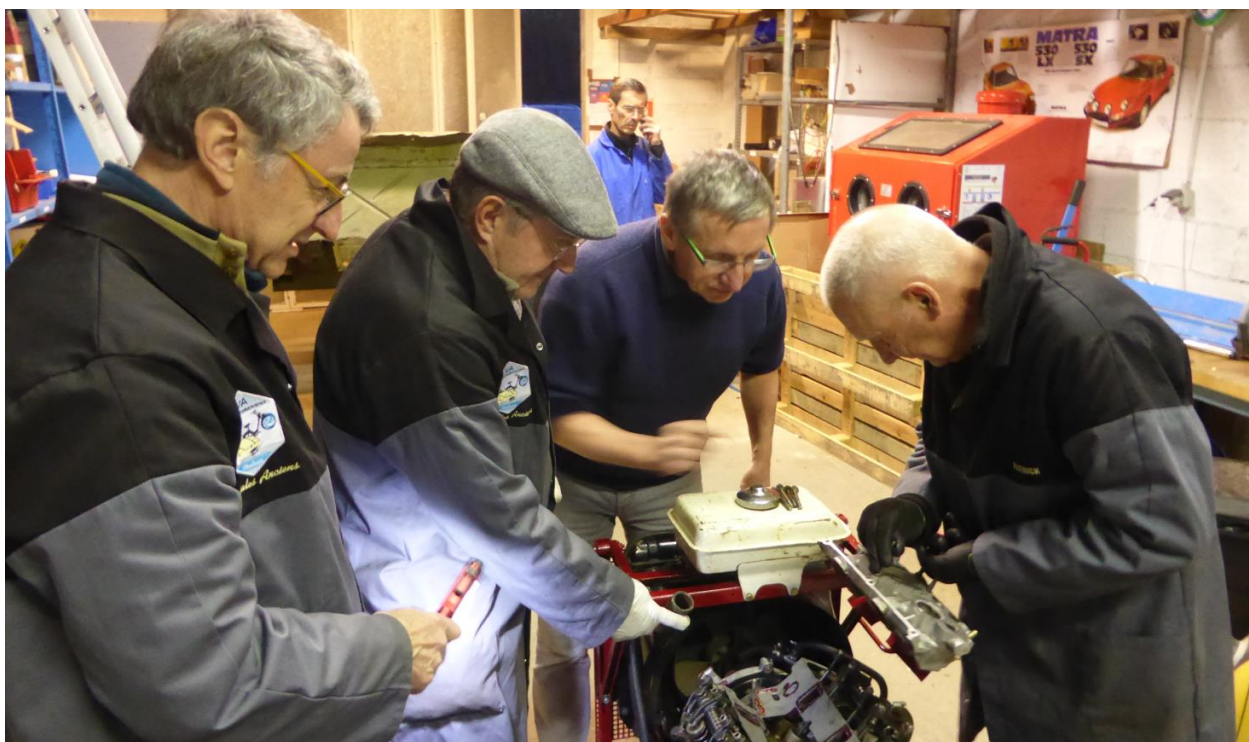
Autant vous dire que l'on était très attentif à cette opération car on n'aime pas avoir deux fois le même souci.

Nous avons serré ensuite à la clef dynamométrique et nous avons dû faire 6 passages avant de pouvoir stabiliser le couple ... c'est un peu normal vu la tonne de pâte que nous avons mise, il fallait un peu de temps pour que la compression du joint puisse se faire.
